## CANALES

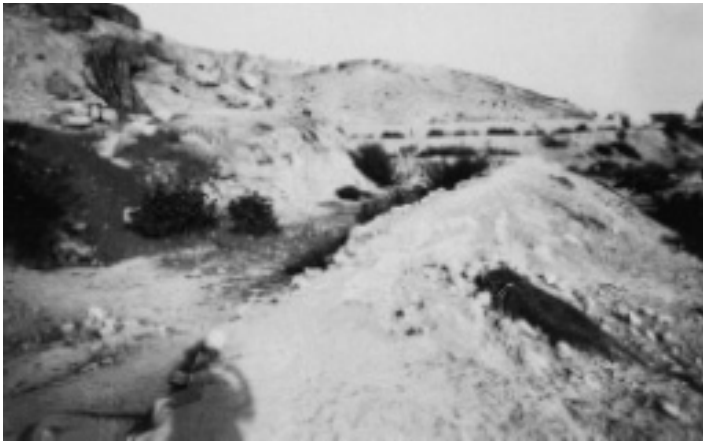
Fig. No. 348.- La acequia de San Antonio cerca de Ascope (Valle de Chicama, Trujillo).

En el valle de Chicama, por ejemplo, es digno de mención el canal denominado San Antonio, que en la actualidad no está totalmente en uso (Figs. Nos. 348, 349 y 350).

Su toma se halla ubicada en la margen derecha del río Chicama, a 4.120 m, aguas arriba de la punta del cerro El Voladero. Sus aguas discurren faldeando los cerros San Antonio, Voladero, Portachuelo y Cruz de Botija, hasta donde alcanza una extensión de 11 km 315 m. De este punto se deriva un ramal moderno de 1.490 m, que sumados a la extensión anterior nos dan la longitud actual utilizada de 12 km 805 m, con lo que se alcanza a irrigar 180 hectáreas. Del mismo punto donde se deriva el ramal continúan las huellas del antiguo canal, faldeando los cerros de la parte oriental de la quebrada de Cuculicote, hasta una extensión de 3 km 120 m. Los aludes en esta quebrada lo han roto, sin dejar ningún rastro. Una distancia de 1.100 m tomada en línea recta, del punto donde se pierden las huellas hasta donde vuelven a aparecer, comprende el sector donde no hay vestigios del canal. Las huellas reaparecen en las faldas del cerro de Ascope, bordeándolo en una extensión de 657 m, desde donde

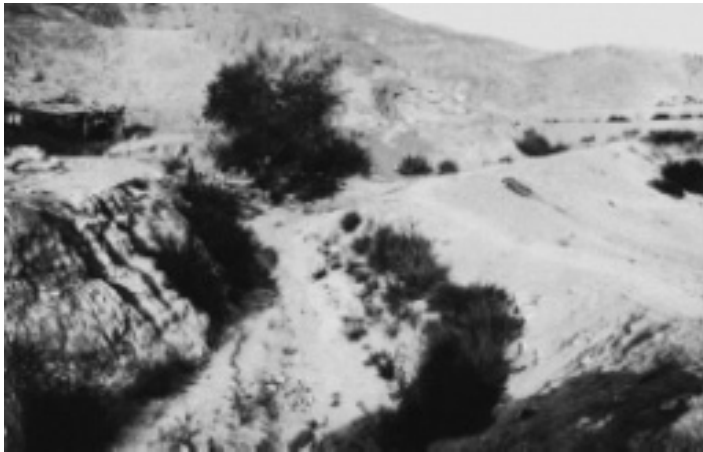
Fig. No. 349.- Otra vista de la acequia de San Antonio (Valle de Chicama, Trujillo).

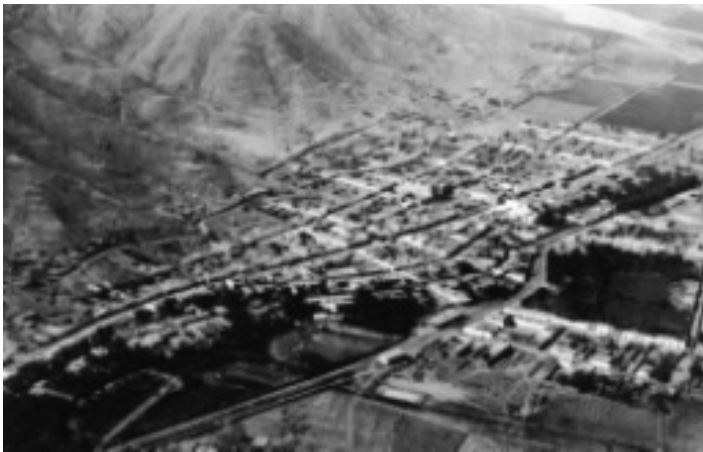
Fig. No. 350.- Interesantísima vista aérea de Ascope. Se observa clara y perfectamente la acequia de San Antonio bordeando el cerro.

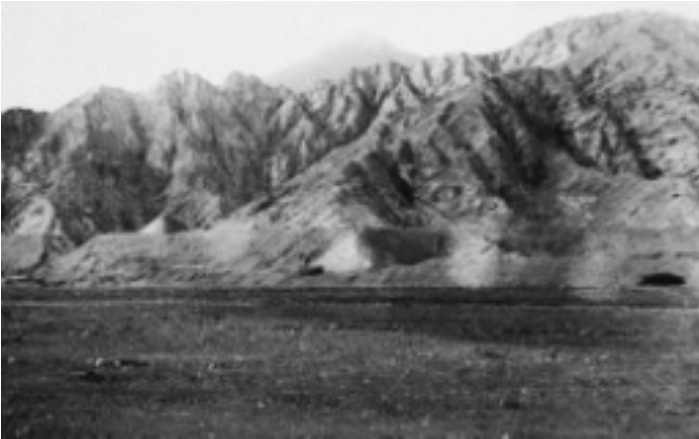
Fig. No. 351.- Terraplén de la acequia de La Cumbre, que domina grandes extensiones de terreno (Valle de Chicama, Trujillo).

El canal de La Cumbre, ubicado en el mismo valle, es de mayor importancia que el anterior (Figs. No. 351 y 352). Desde todo punto de vista, es una obra perfecta. Su longitud es aproximadamente de 113 km. Su toma está situada en la margen izquierda, aguas abajo, del río Chicama, en los terrenos de Septen pertenecientes al fundo Huancay, más o menos frente a Payanique. Viene bordeando los cerros Portamoño y El Gallito. Atraviesa la quebrada del Cardonal y continúa por las faldas del cerro Huabalito hasta las pampas de Jagüey, donde se interna por la quebrada de Quirripe, a la que atraviesa sobre un acueducto, hoy destruido por las sucesivas avalanchas de

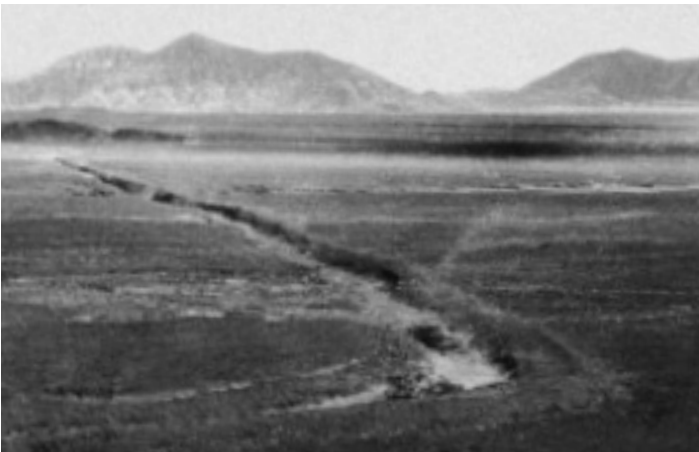
Fig. No. 352.- Aspecto actual de la gran acequia que irrigaba las pampas de La Cumbre.

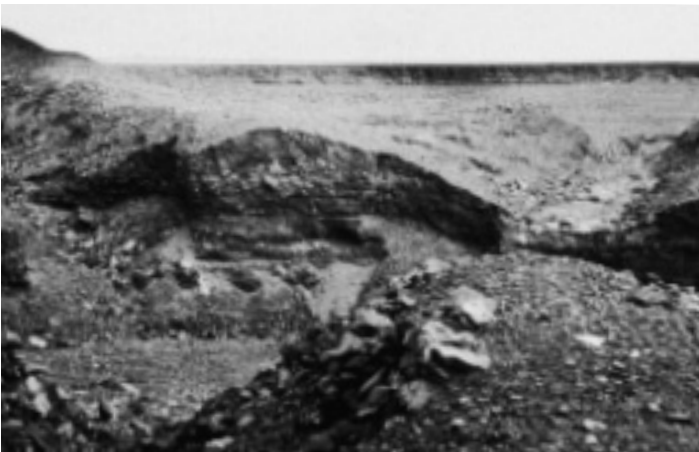
Fig. No. 353.- La acequia de La Cumbre en el lugar de su bifurcación.

agua aluviónica. Toma las faldas de Cerro Grande y Cerro Salado y atraviesa igualmente la quebrada de Malalma, en Sausal, para discurrir por las faldas de Cerro Blanco, pasando la quebrada de La Mónica, faldea el cerro de Gasñape y el cerro Tres Cruces de Chicama. Atraviesa la quebrada Del Oso y de allí quiebra hasta pasar a 400 m de la estación de La Cumbre para luego perderse con rumbo este, en las inmediaciones de Cerro Prieto, a la altura del km 28 del ferrocarril de Trujillo-Ascope. Después de pasar el punto denominado La Cumbre y llegar hasta el extremo sur del cerro Campana, se bifurca para irrigar la parte alta de la pampa de La Cumbre (Fig. No. 353).

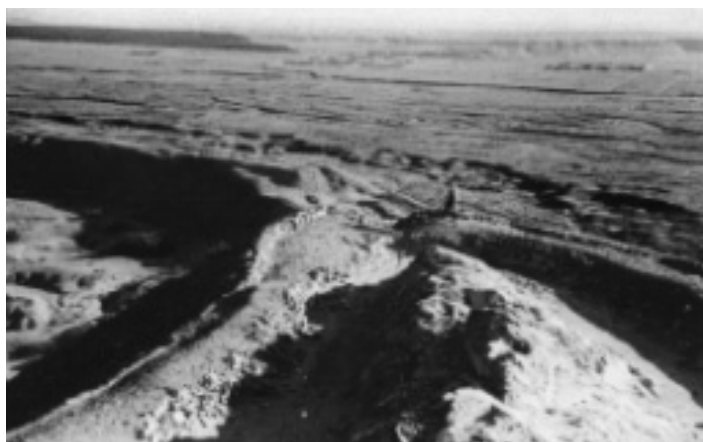
Fig. No. 354.- Vista que da una idea de la altura del canal que cruza las pampas y bordea los cerros de La Cumbre.

Toda la extensión de esta importante acequia puso bajo riego 6.178 hectáreas (Figs. Nos. 354 a 358).

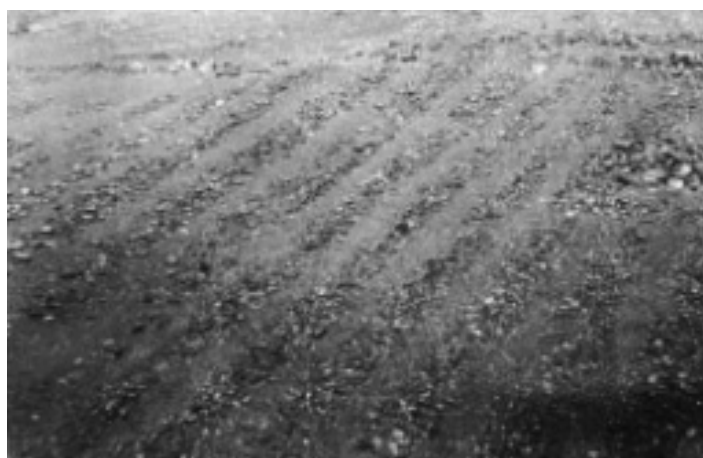
Fig. No. 355.- Interesantes vestigios de surcos en la pampa de La Cumbre.

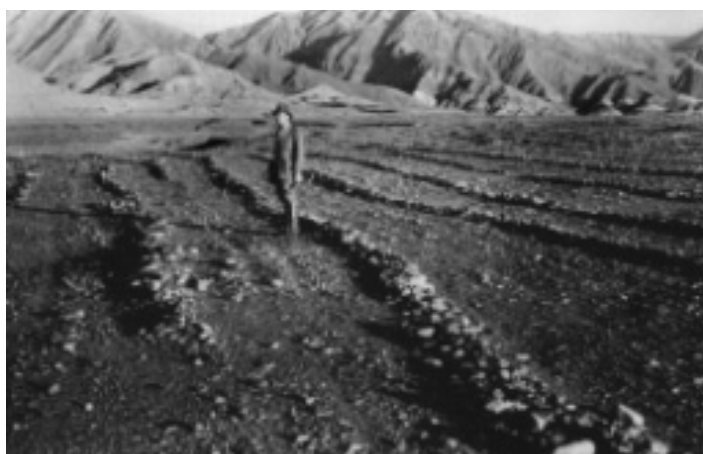
Fig. No. 356.- Vestigios de los sistemas de melgas, que en irrigación se empleaban también en las pampas de La Cumbre.

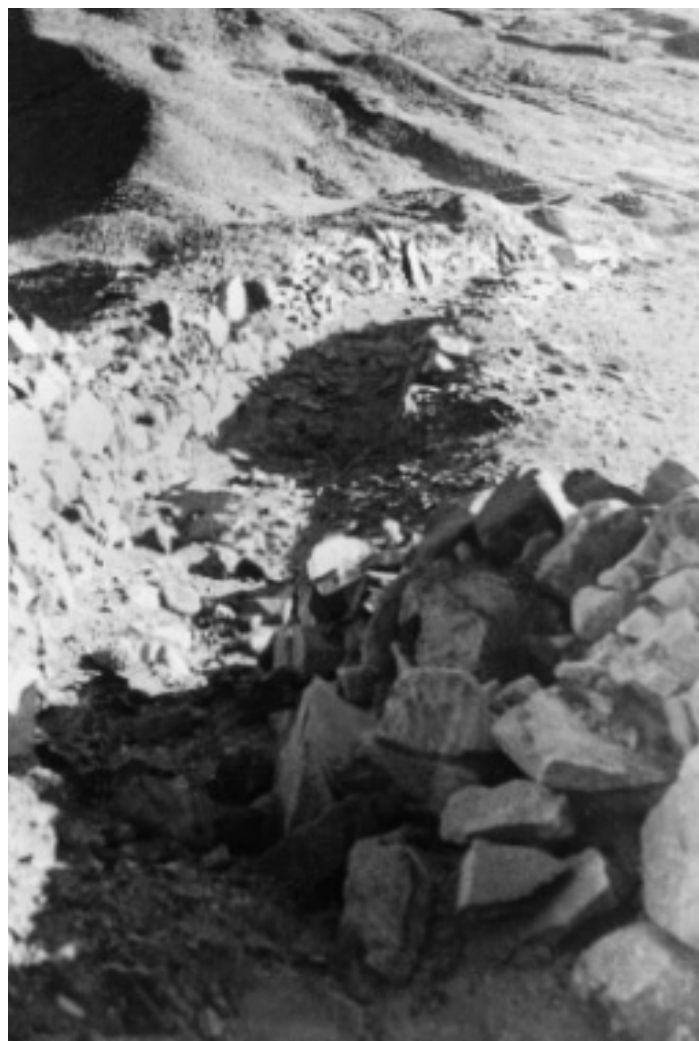
Fig. No. 357.- Uno de los canales secundarios, de gran declive, que se derivan de la acequia de La Cumbre.

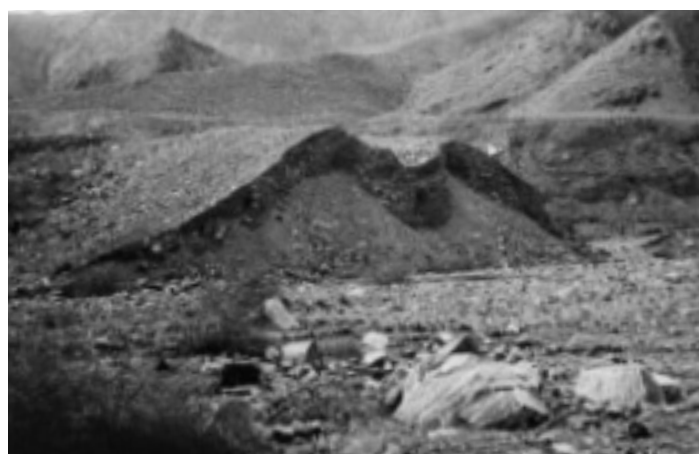
Fig. No. 358.- Acueducto de la acequia de La Cumbre, destruido por las avenidas (Valle de Chicama, Trujillo).
