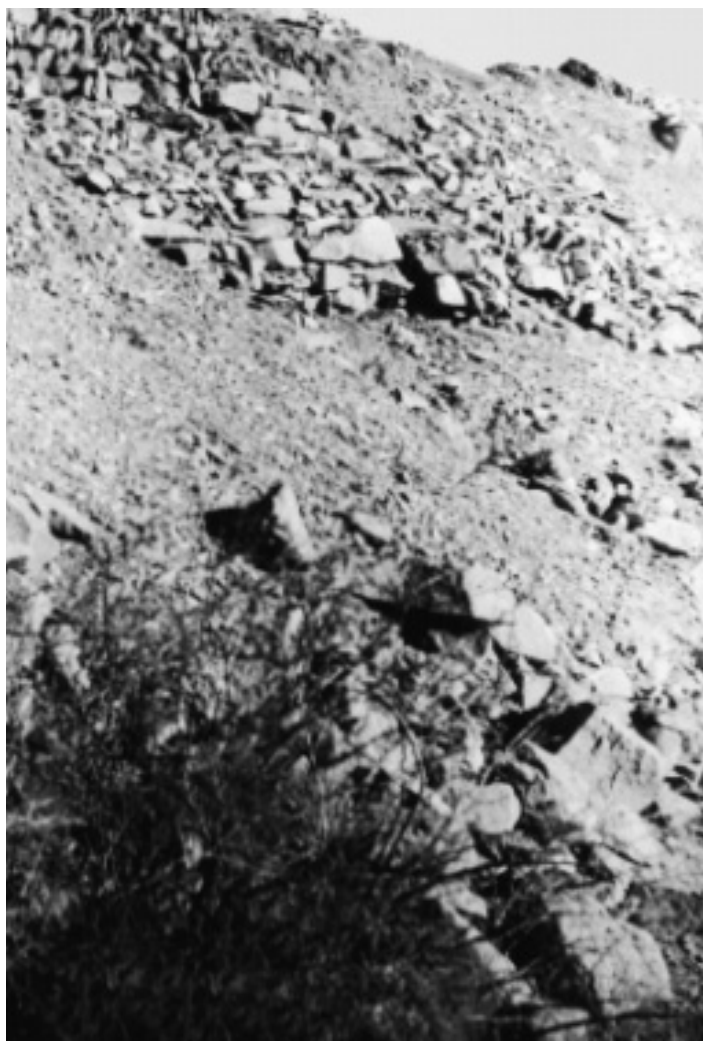
Fig. No. 373.- Muros de sostenimiento pétreos, que servían de base al acueducto.

así formar el terraplén sobre el cual construirían la berma. Cuando no era sólido, revestían el terraplén —que le daba forma de gradería— con piedra grande (Fig. No. 373). Sólo tropezaban con dificultades en los lugares en que no existían ni las piedras ni tierra necesarias. Entonces se acarreaba el material, compuesto de tierra y un gran porcentaje de arcilla, de los lugares cercanos (Fig. No. 374), y en algunas ocasiones, de sitios a muchos kilómetros de distancia. Formada la base, construían el canal con piedras escogidas que revocaban con tierra ligosa para evitar la infiltración del agua (Fig. No. 375). Es verdaderamente admirable la realización de este trabajo, porque en la actualidad es difícil la construcción de estos canales,

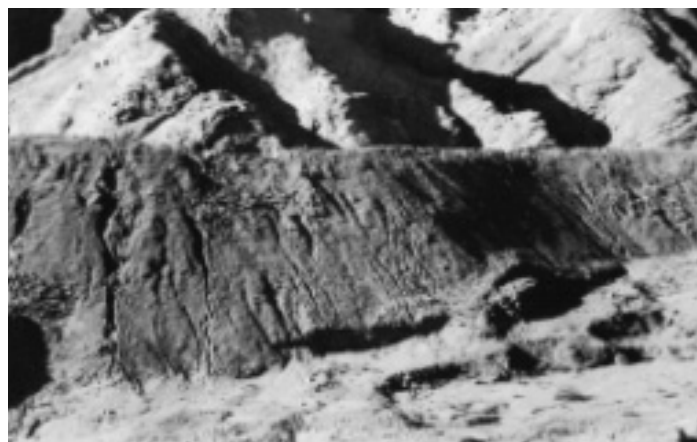
Fig. No. 374.- La base del acueducto mochica formado de tierra aprisionada, traída del valle.

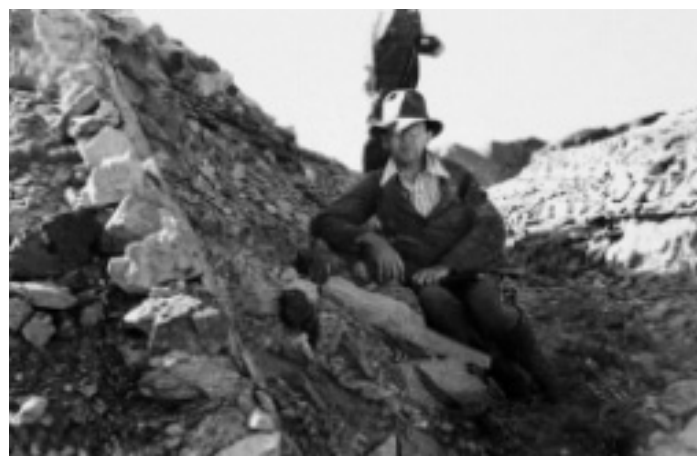
Fig. No. 375.- Muros del canal que se ofrecen en perfecto estado de conservación. En la fotografía puede apreciarse la inclinación que tenían, a la par que su solidez.

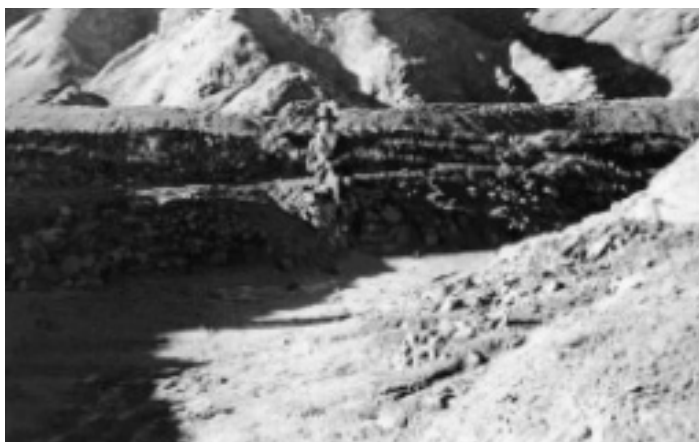
Fig. No. 376.- Importante detalle de la característica gradería, tomado en un punto en curva.

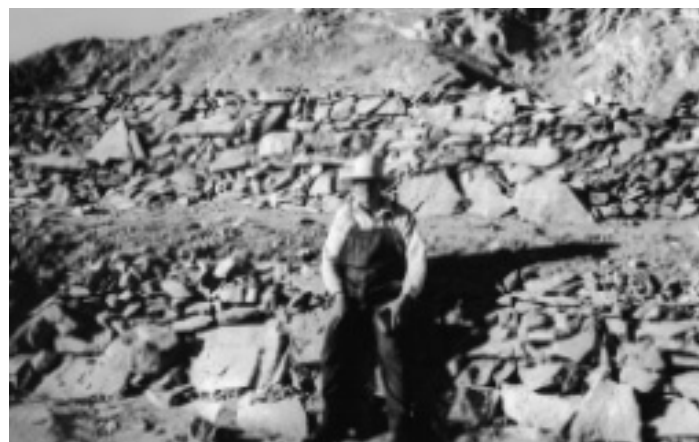
Fig. No. 377.- Detalle de la doble gradería de la acequia.

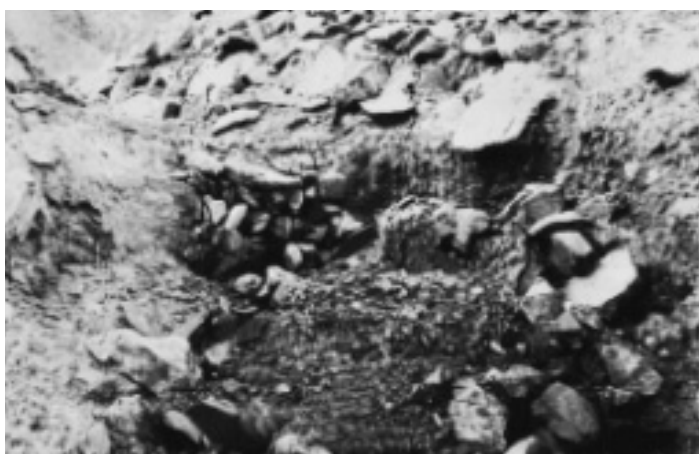
Fig. No. 378.- Acequia de La Cumbre. Núcleo de piedra que sostiene la base del canal sobre el acueducto (Valle de Chicama, Trujillo).

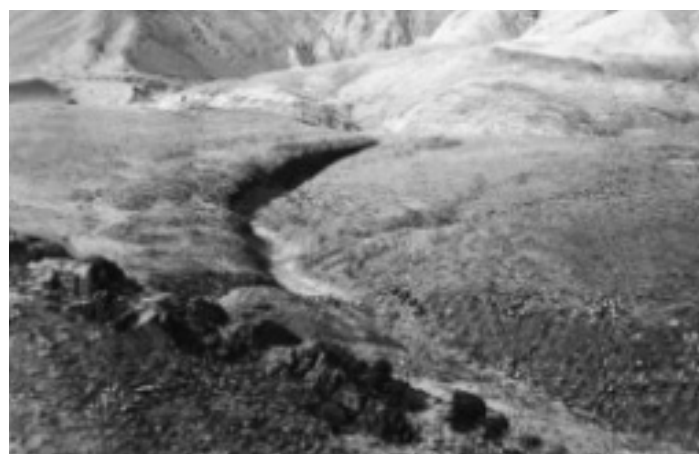
Fig. No. 379.- Uno de los canales de captación de la acequia La Cumbre (Valle de Chicama, Trujillo).

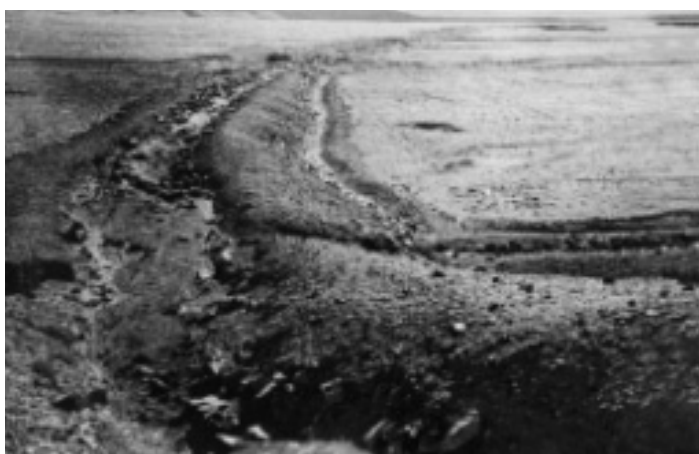
Fig. No. 380.- Canales secundarios y terciarios, derivados de la acequia La Cumbre, cuyos servicios dentro de la irrigación eran importantísimos.

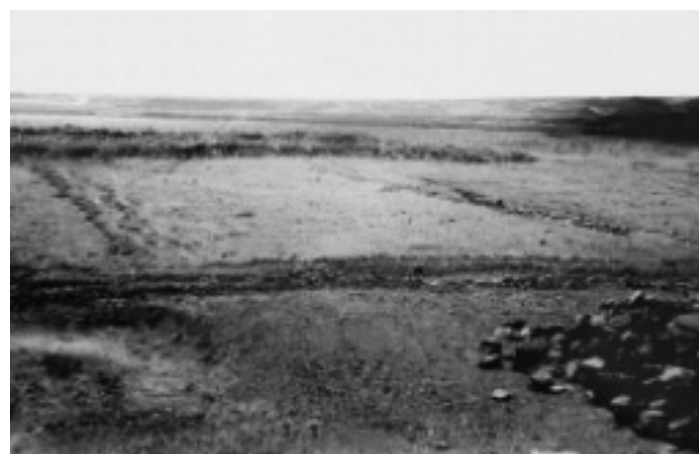
Fig. No. 381.- Sistemas de riego: acequias regadoras y "regaderas" de los pequeños cuartillos, derivadas de la acequia La Cumbre.
