ACUEDUCTOS

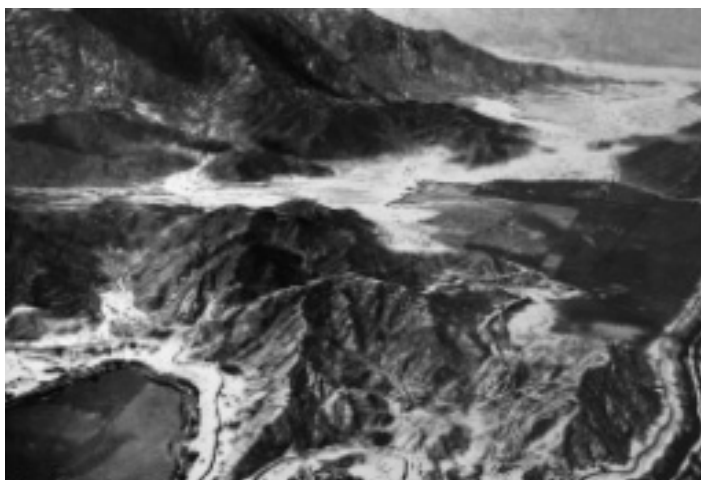
Fig. No. 382.- Hermosa vista aérea del gran acueducto de Ascope, en el valle de Chicama, Trujillo.

A lo largo del territorio mochica encontramos muchos acueductos, siendo solamente dignos de estudio especial los siguientes: el acueducto de Ascope (Fig. No. 382), en el valle de Chicama; el de Mampuesto, en el valle de Santa Catalina (Fig. No. 383), y el llamado Tambo Real, en el valle de Santa. En segundo plano, no podemos dejar de mencionar el de Licapa, en la hacienda Casa Grande, y el de pampas de Chicama, ambos en el valle de Chicama; y algunos de menor importancia en los valles restantes que no acusan interés, por lo que nos abstenemos de mencionarlos.

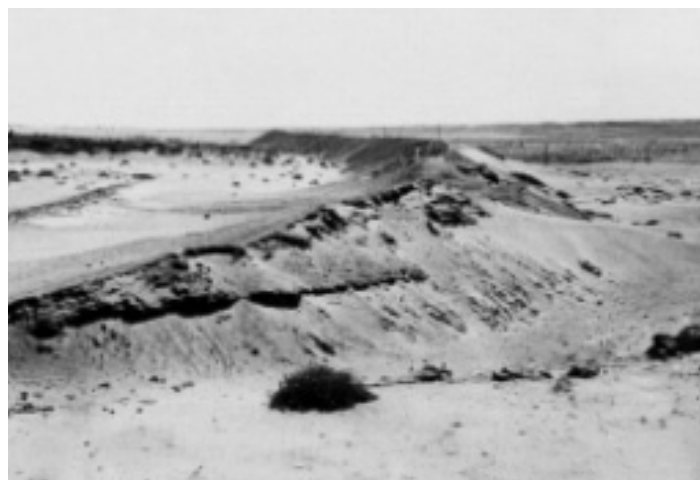
Fig. No. 383.- El acueducto de Mampuesto, en el valle de Santa Catalina, Trujillo.

El acueducto de Mampuesto le sigue en importancia al anterior. Tiene una longitud de 1.778 m, en su base media mide 45 m, cuatro en la corona y once de altura en la proyección de su eje. La superficie de esta sección transversal es de 206 m², lo que arroja un volumen de 206 m³ por metro lineal y un total de 366.268 m³.

En la huella del canal que ha discurrido sobre este mampuesto hemos encontrado las siguientes características: ancho en el fondo, 80 cm, y en la línea máxima de agua, 96 cm; profundidad de ésta al plano, 30 cm. La superficie del muro entre los puntos marcados en el perfil 1 y 2 tiene un desnivel de 2,7%; desde el punto 2, se descuelga este canal por una mampostería de adobe de tipo mochica, para irrigar parte de los terrenos comprendidos entre las estribaciones del cerro Cabras y la acequia La Mochica. Este canal ha tomado su caudal de la acequia Vichansao.

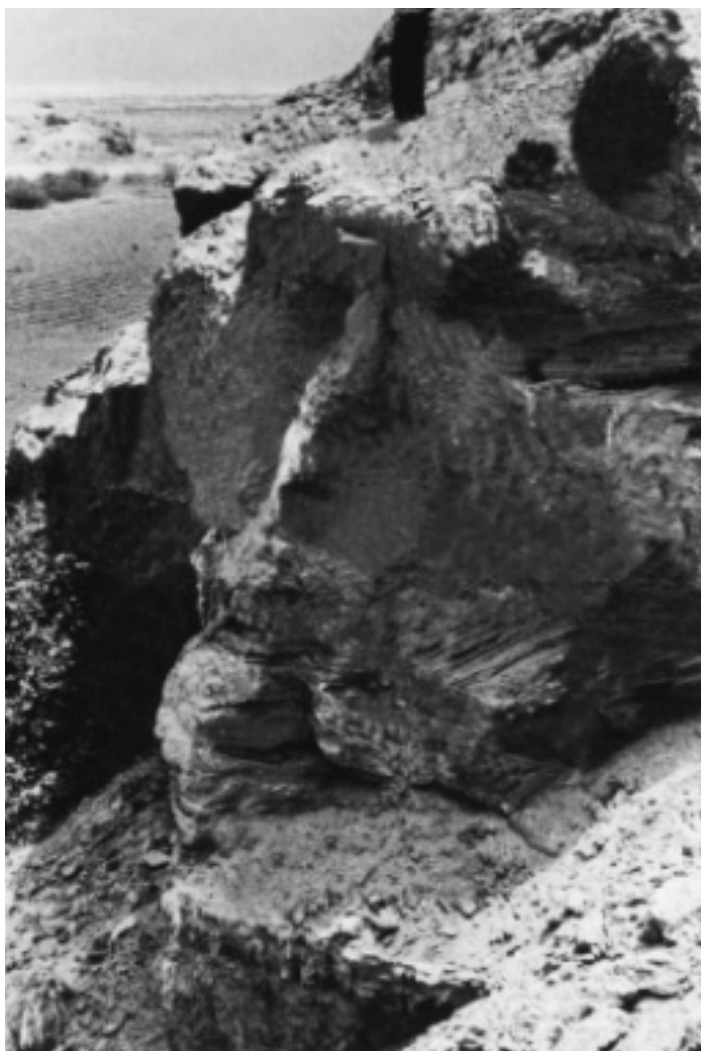
Fig. No. 384.- Acueducto de Ascope: corte producido por la gran acumulación de aguas.

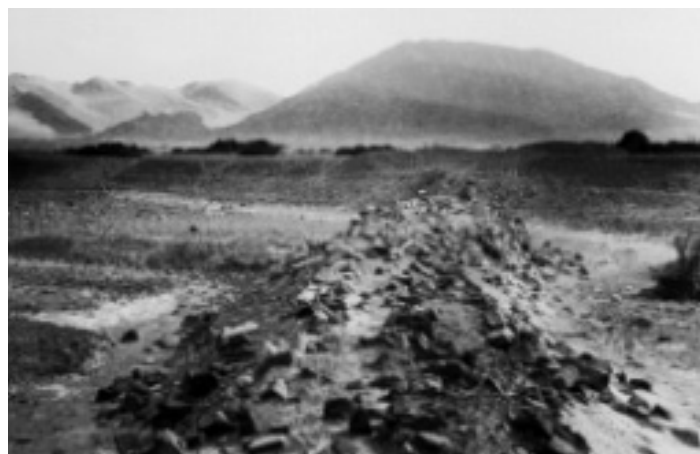
Fig. No. 385.- Acueducto cercano al valle de Chao.

acondicionada– eran casi siempre revestidos interior y exteriormente por piedras que formaban paredes lisas. Lo podemos observar en nuestros días en el acueducto de la pampa de Chicama y en los que se encuentran poco antes de ingresar al valle de Chao (Fig. No. 385).

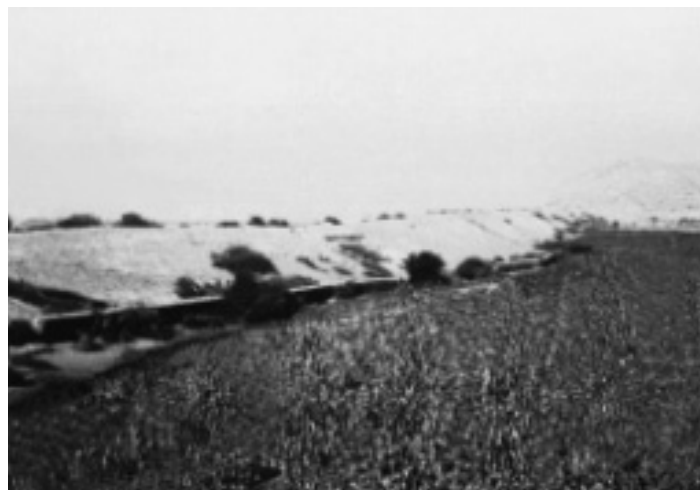
Fig. No. 386.- Vista de conjunto del acueducto de Ascope. Valle de Chicama, Trujillo.

El acueducto de Ascope tiene una longitud de 1.400 m, con 5,66 por ciento de gradiente sobre la recta (Fig. No. 386). Sus secciones transversales son muy desiguales, debido sin duda a la acción de las lluvias, al desborde de las aguas de su canal, al tráfico y otras causas. Esto nos ha obligado a tomar un tipo medio de corte transversal, para procurar la reconstrucción más aproximada a su primitivo estado: esta sección arroja 561 m², que multiplicados por 1.400 dan un volumen de 785.400 m³.

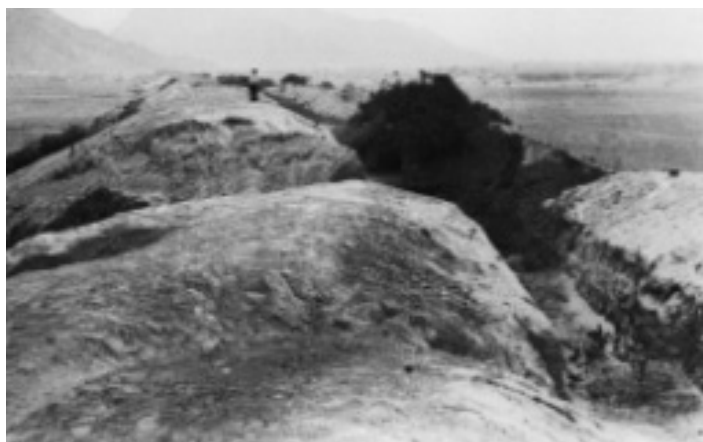
Fig. No. 389.- Acueducto de Ascope: parte superior donde se aprecia la berma por donde discurría el agua de regadío.

Los lados de la berma (Fig. No. 389) por la parte interior presentan cortes a manera de estrías perfectamente distanciados y a 1,80 m (Figs. Nos. 390 y 391). Estos cortes se distribuyen a ambos lados de la

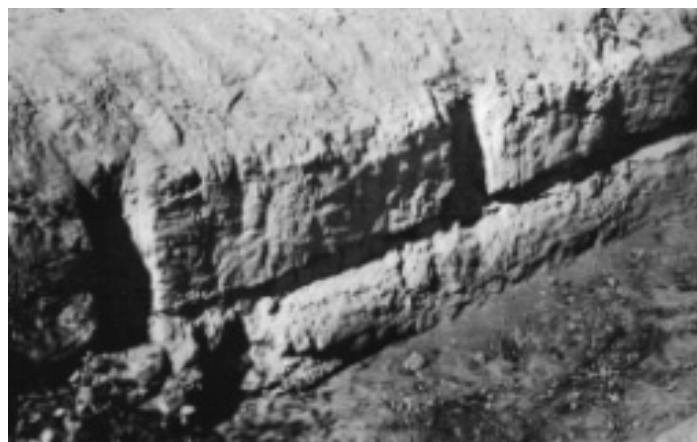
Fig. No. 390.- Detalle de los cortes de las bermas del canal en el acueducto de Ascope (Valle de Chicama, Trujillo).

acequia, perfectamente alternados los de un lado con los de otro. Sobre este particular, hemos llegado a la conclusión que el ingeniero mochica –minucioso y empapado de todos los problemas del riego y, en especial, muy al tanto de la erosión que el agua produce en los canales– puso especial cuidado en eliminar este factor erosivo con las estrías que tienden a destruir la fuerza lateral exterior de la corriente y a desviarla al centro (Figs. Nos. 392 a 394). Como se ve, pues, ningún detalle, por insignificante que fuere, se le escapó al mochica.

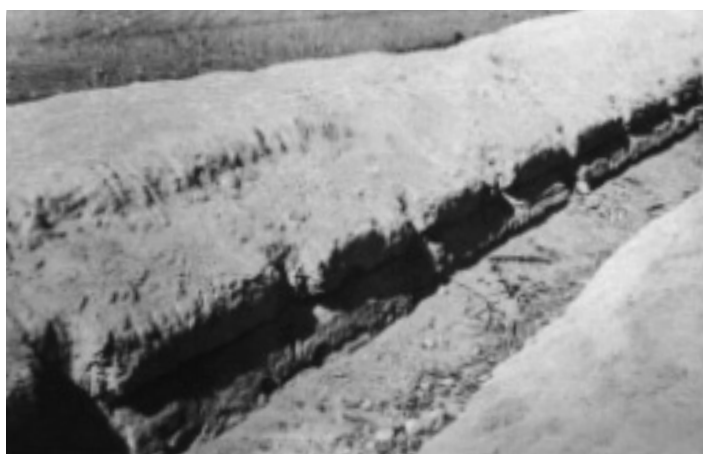
Fig. No. 391.- Detalle del canal del acueducto de Ascope. Nótese en la berma, por la parte inferior, los cortes a manera de estrías que tienden a eliminar el factor erosivo de las corrientes laterales exteriores desviándolas al centro.

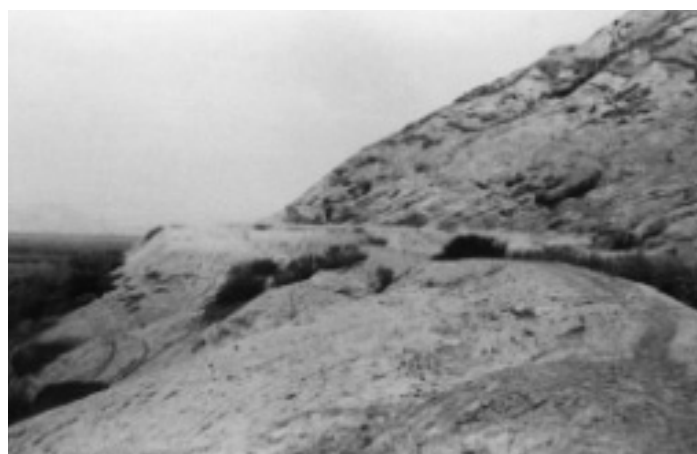
Fig. No. 392.- Acueducto de Ascope: sección que bordea el cerro cercano a Facalá.

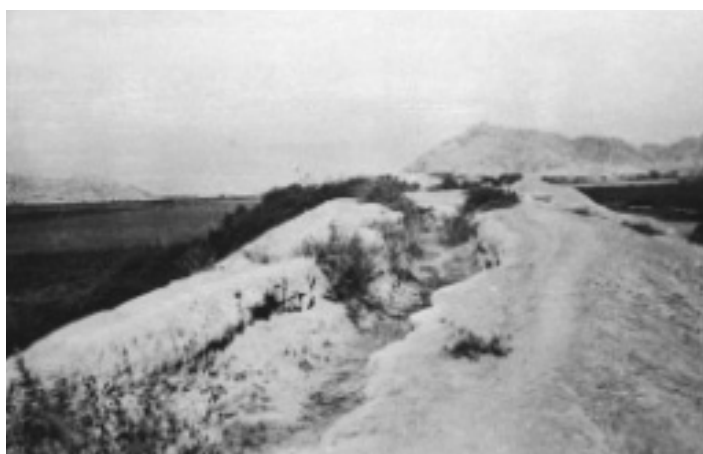
Fig. No. 393.- Canal sobre el acueducto de Ascope (Valle de Chicama, Trujillo).

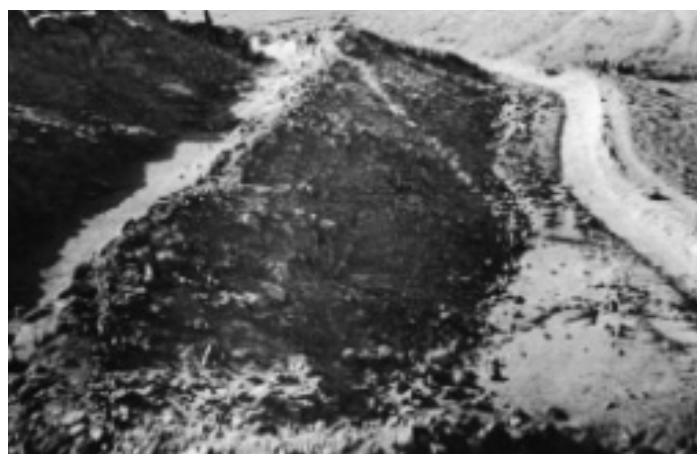
Fig. No. 394.- Acequias a diferentes niveles en las faldas de los cerros cercanos a Ascope (Valle de Chicama, Trujillo).

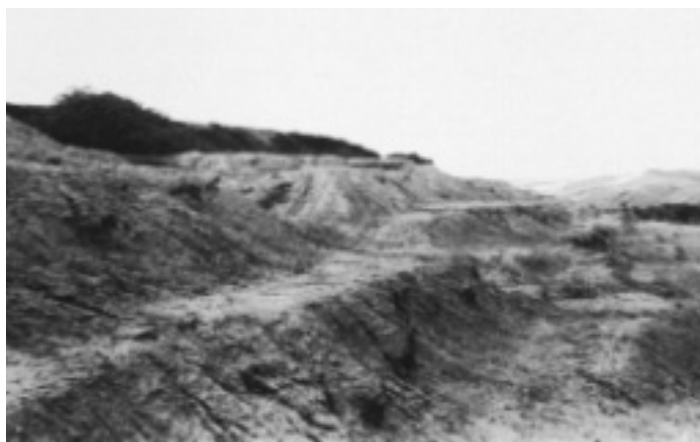
Fig. No. 395.- Las graderías que refuerzan el cuerpo del acueducto de Tambo Real.

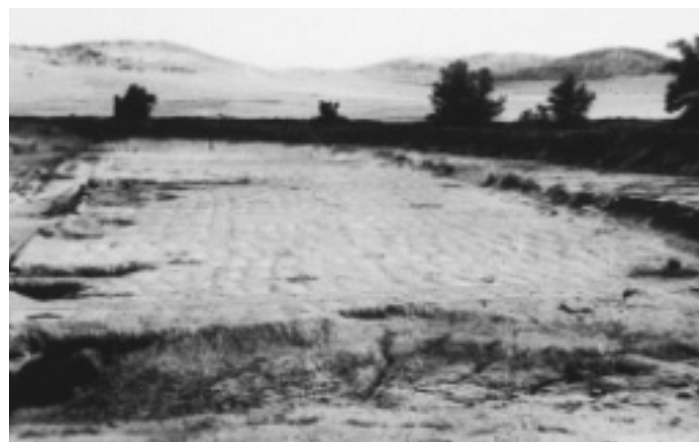
Fig. No. 396.- Serie de terrazas al costado del acueducto de Tambo Real.

El primitivo acueducto de Tambo Real (valle de Santa), que era un terraplén de tierra apisonada de construcción indígena, fue roto en su parte central por las aguas del aluvión del año 1871. En esa rotura, los señores Derteano construyeron un acueducto de madera, que a su vez fue arrastrado por las aguas del aluvión de 1891 (Figs. Nos. 395 a 397). El que existe actualmente es de cemento armado, de muy sólida construcción, pero adolece de tener menor pendiente que la fijada por los

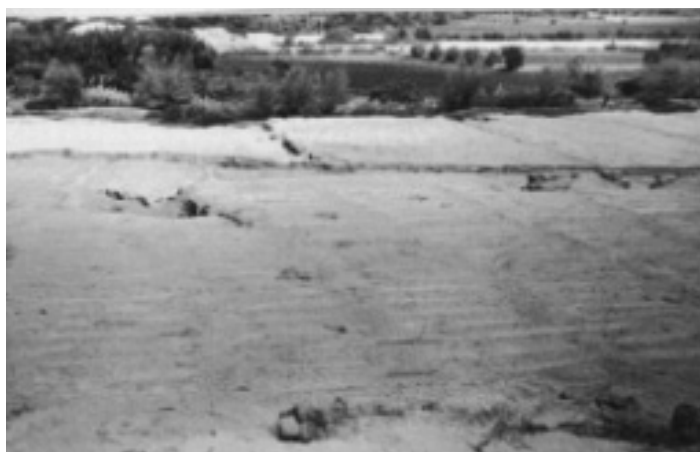
Fig. No. 397.- Importantes vestigios de los surcos de caracol en las terrazas de la hacienda Tambo Real.

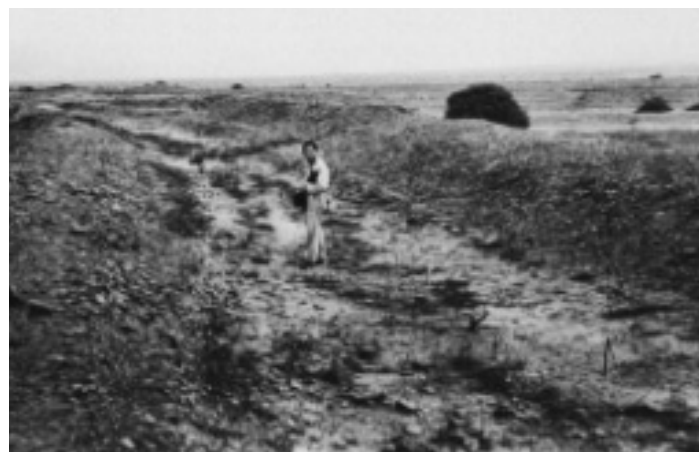
Fig. No. 398.- Canal que llevaba las aguas para irrigar las pampas de San José Alto.

Las fotografías aéreas que publicamos de estas admirables obras de ingeniería hidráulica mochica nos muestran tres grandes acequias pertenecientes a la maravillosa red de irrigación que, como hemos dicho antes, no ha sido igualada posteriormente, ni aun en estos tiempos (Figs. Nos. 398 a 400).

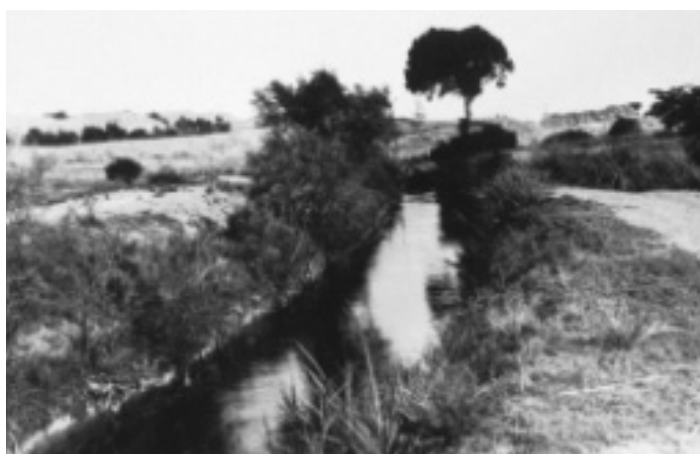
Fig. No. 399.- Antigua acequia mochica que es hoy utilizada por los dueños de la hacienda Facalá (Valle de Chicama, Trujillo).

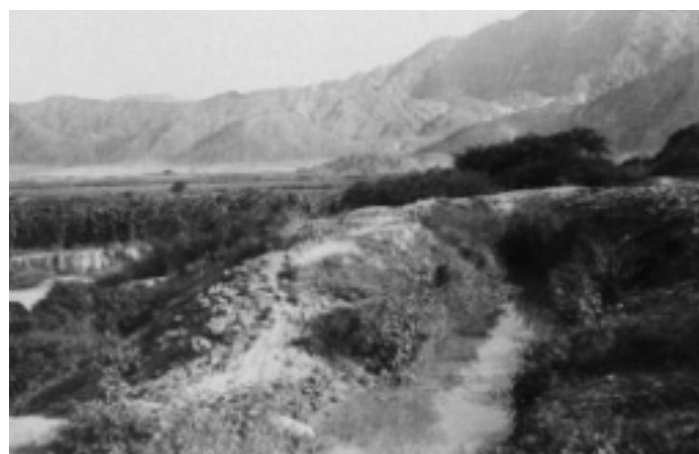
Fig. No. 400.- Acequia mochica que actualmente presta importantes servicios.
